PLZEŇ, DRUŽSTEVNÍ 1846/13, st.p.č.7560, p.p.č.7559/1, k.ú.PLZEŇ

**OPRAVA OBJEKTU KRAJSKÉ
 VETERINÁRNÍ SPRÁVY PLZEŇ**

STAVEBNĚ TECHNICKÝ PRŮZKUM

OPRAVA OBJEKTU STAVEBNĚ - TECHNICKÝ PRŮZKUM

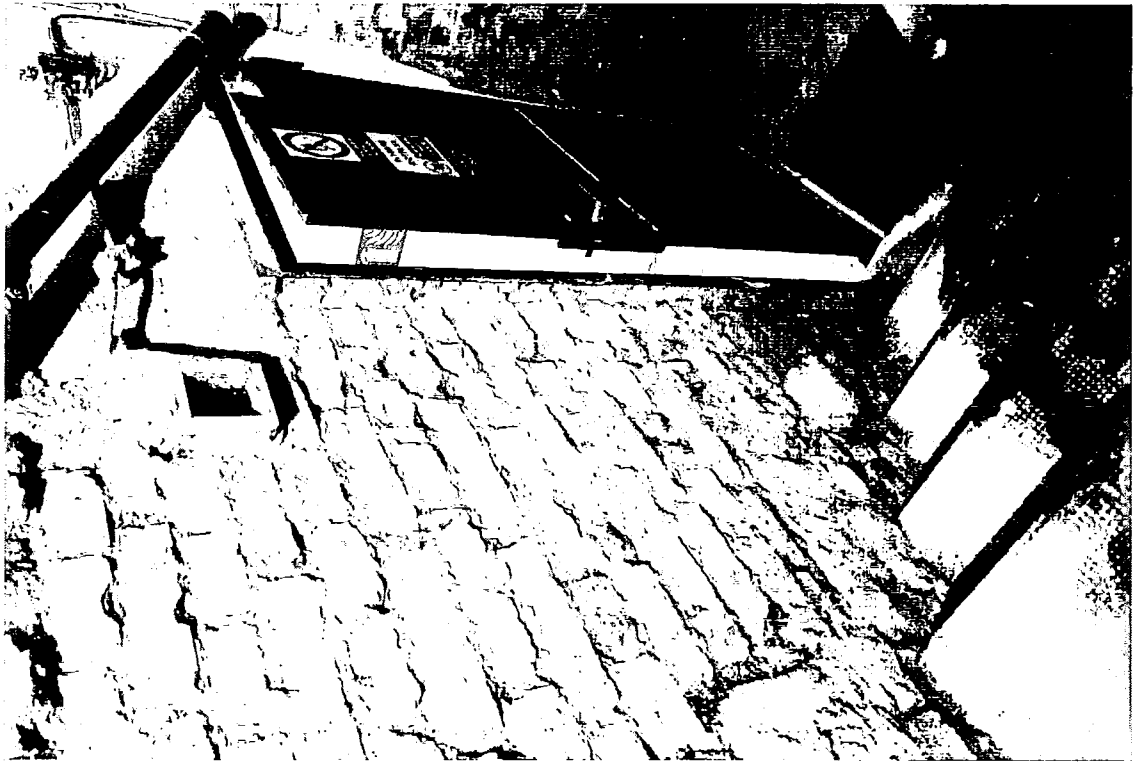
ZÁVADA poz. 0.1. Zvýšená vlhkost nosných stěn schodiště

Zvýšené zamokření stěn schodiště mezi 1.PP a 1.NP. Jedná se o cihelné zdivo zasažené vztlínající vodou kvůli zřejmě dožilé vodorovné izolaci. Není vyloučena ani redistribuce vlhkosti ze sousedním prostor pod vstupním schodištěm plynové kotelny. Pro vyřešení problému je nutné zabránit vztlínání vlhkosti chemickou clonou.

ZÁVADA poz. 0.1. Zvýšená vlhkost nosných stěn schodiště v suterenu

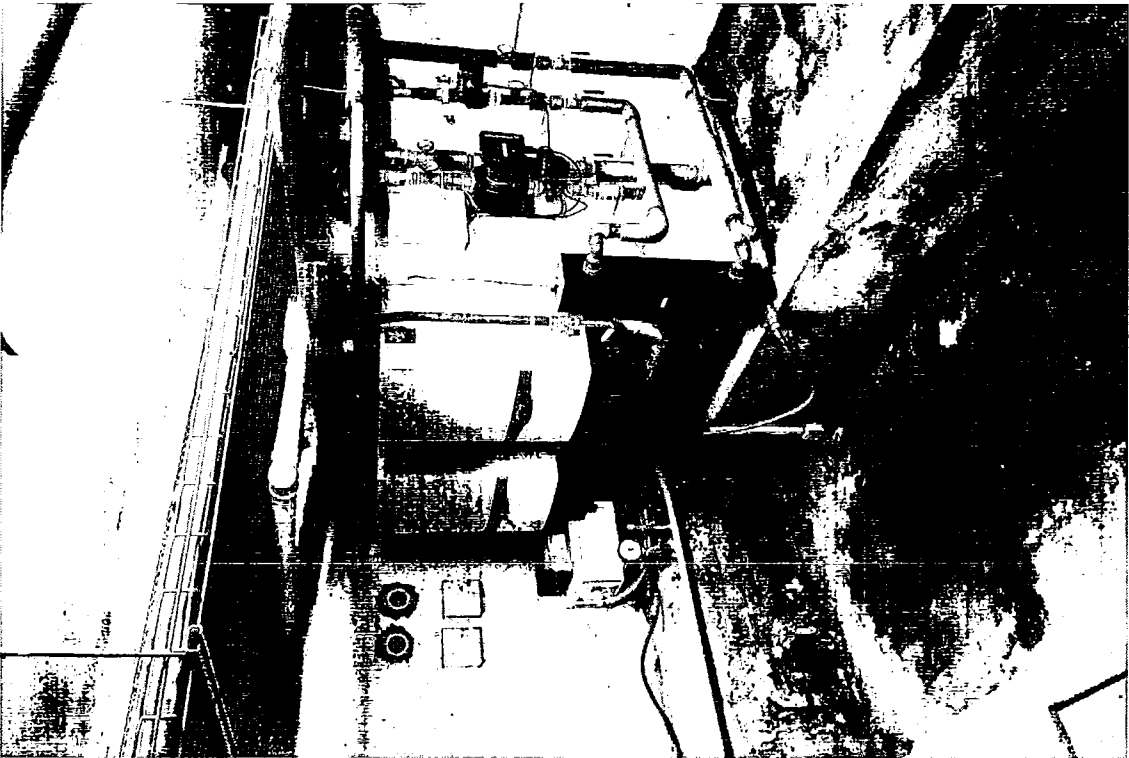
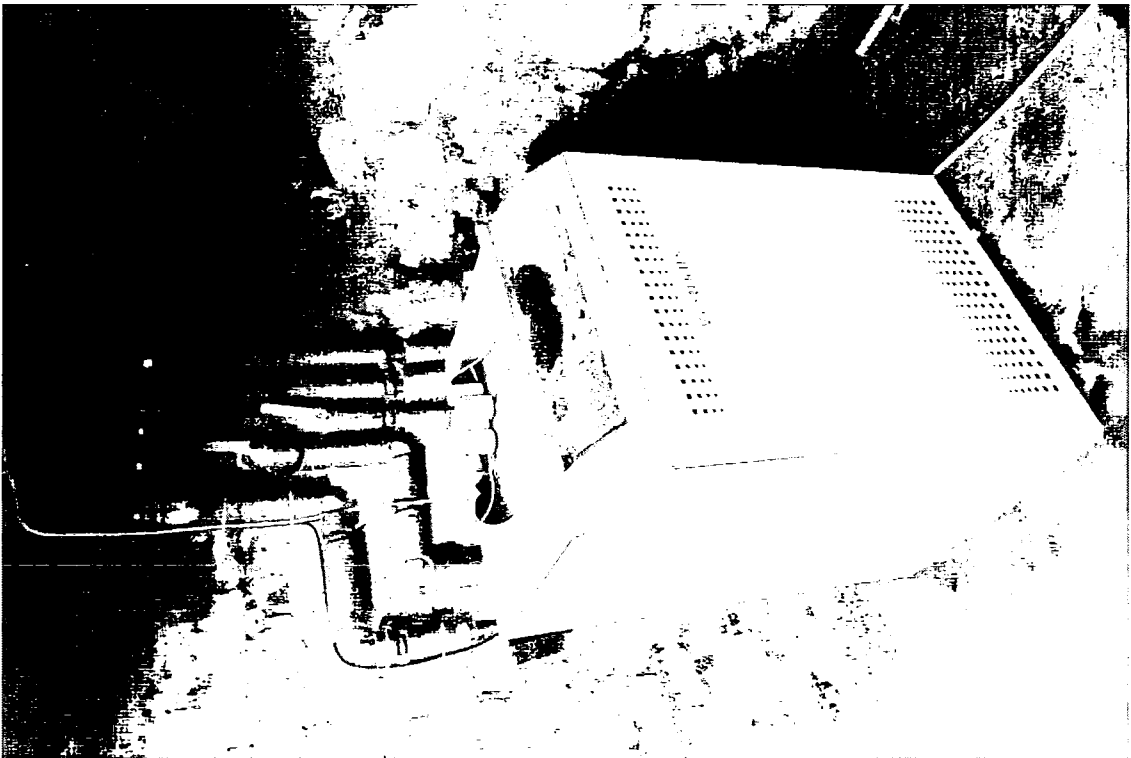
ZÁVADA poz. 0.2. Zvýšená vlhkost v plynové kotelně

Zvýšené zamokření odvodových stěn, podlah i celého prostoru plynové kotelny.. Jedná se o smíšené i cihelné zdivo zasažené jednak vztlínající vodou kvůli zřejmě dožilé vodorovné i svislé izolaci. Další příčinou nevyhovujícího stavu je systém ventilace kotelny. Vzduch je přiváděn k plynovým kotlům trvale otevřenou větrací žaluzií. Je sice zajištěn trvalý přívod vzduchu pro plynové kotle, ale pro odvětrání nadměrné vlhkosti nemohou být využita dvě zbývající sklepní okna zaslepená venkovním přizděným kanálem.. Dochází pouze k jednosměrnému přísávání vzduchu do kotelny a možnost odvětrávání vlhkosti z prostoru do exteriéru je nedostatečná. Pomocné samotížné odvětrávání dvěma komínovými sopouchy je nedostatečné. Využití letních měsíců pro sezónní vysušování prostoru kotelny není možné. Pro vyřešení problému je nutné zabránit pronikání vlhkosti do zdiva chemickou clonou. Dále upravit větrání kotelny navrácením původních sklepních oken (mimo trvale prodyšnou žaluzii) a dalšími dvěma žaluziemi do větracího kanálu. Zapojení dalších volných komínových průduchů pro samotížné větrání.

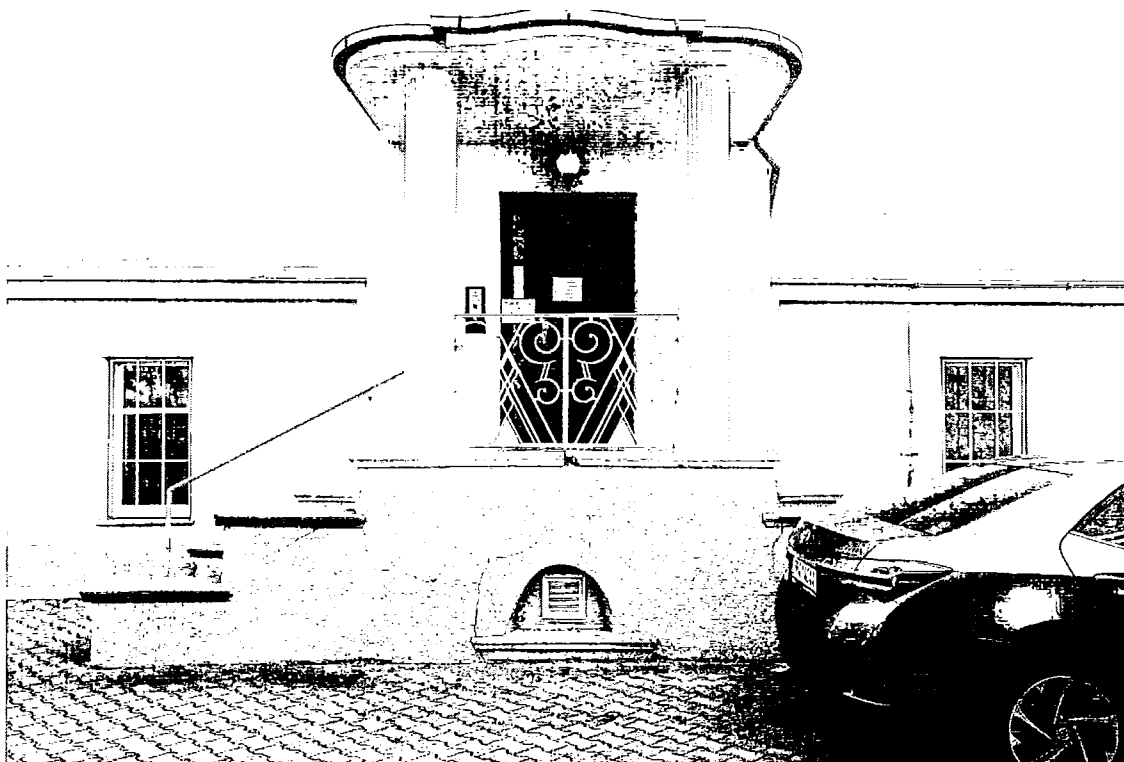
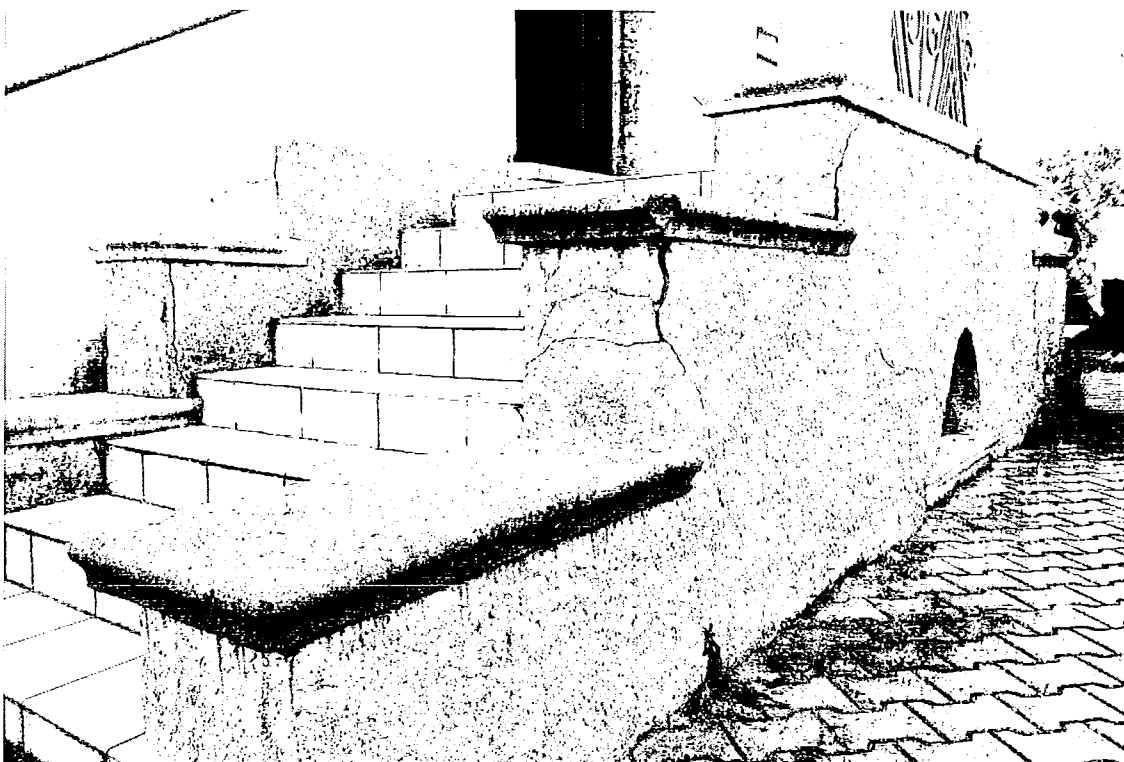
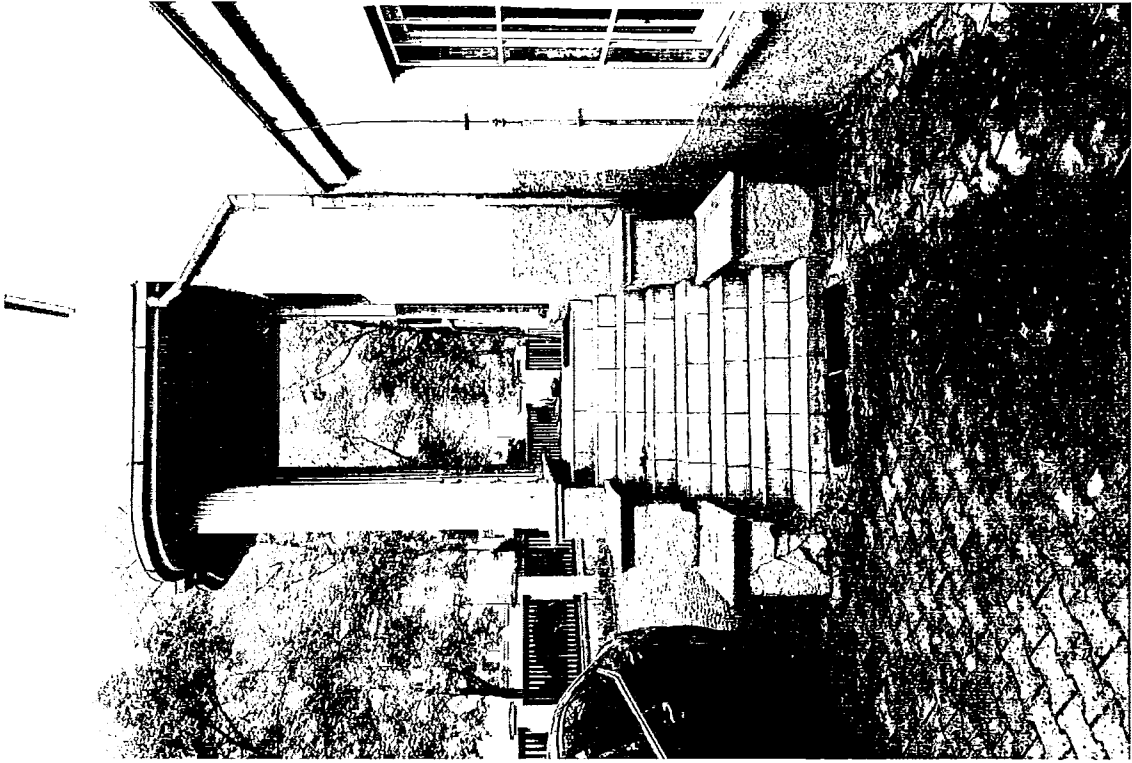
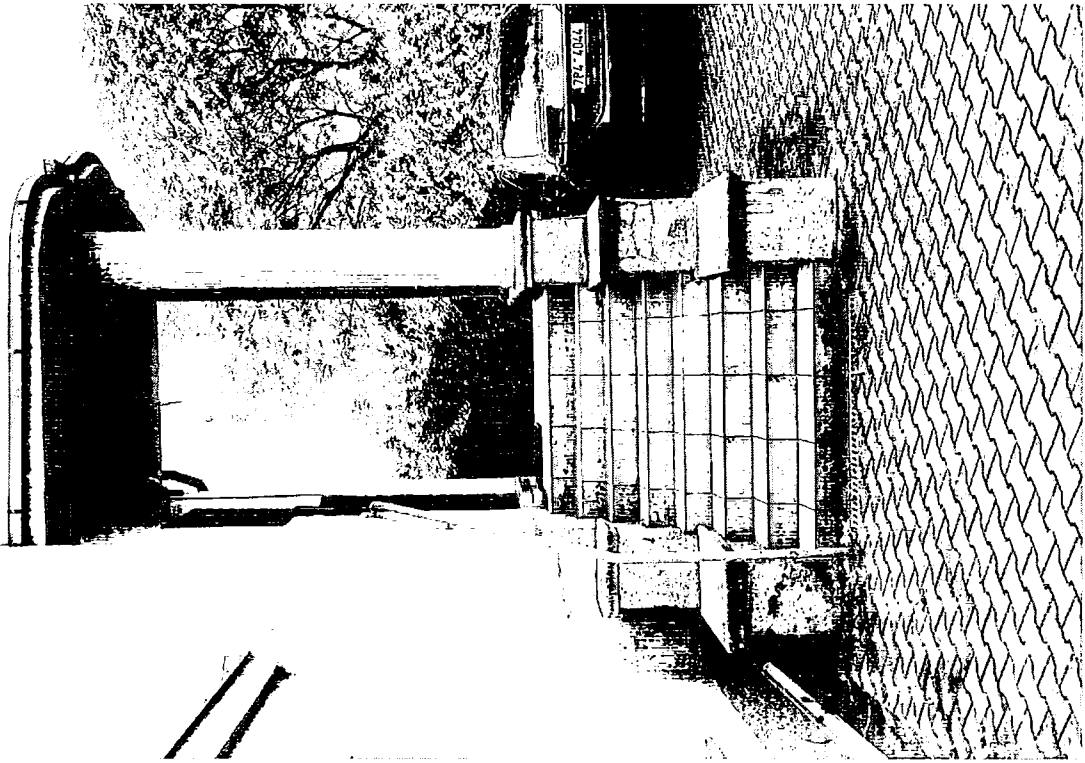
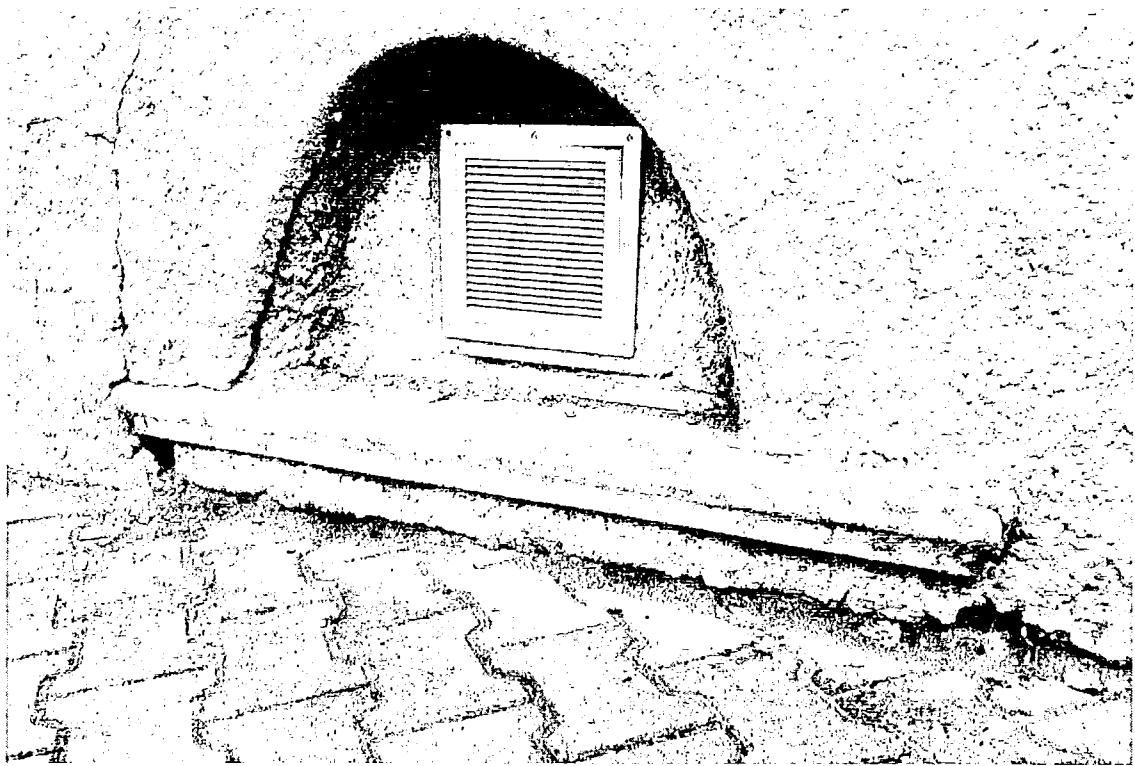
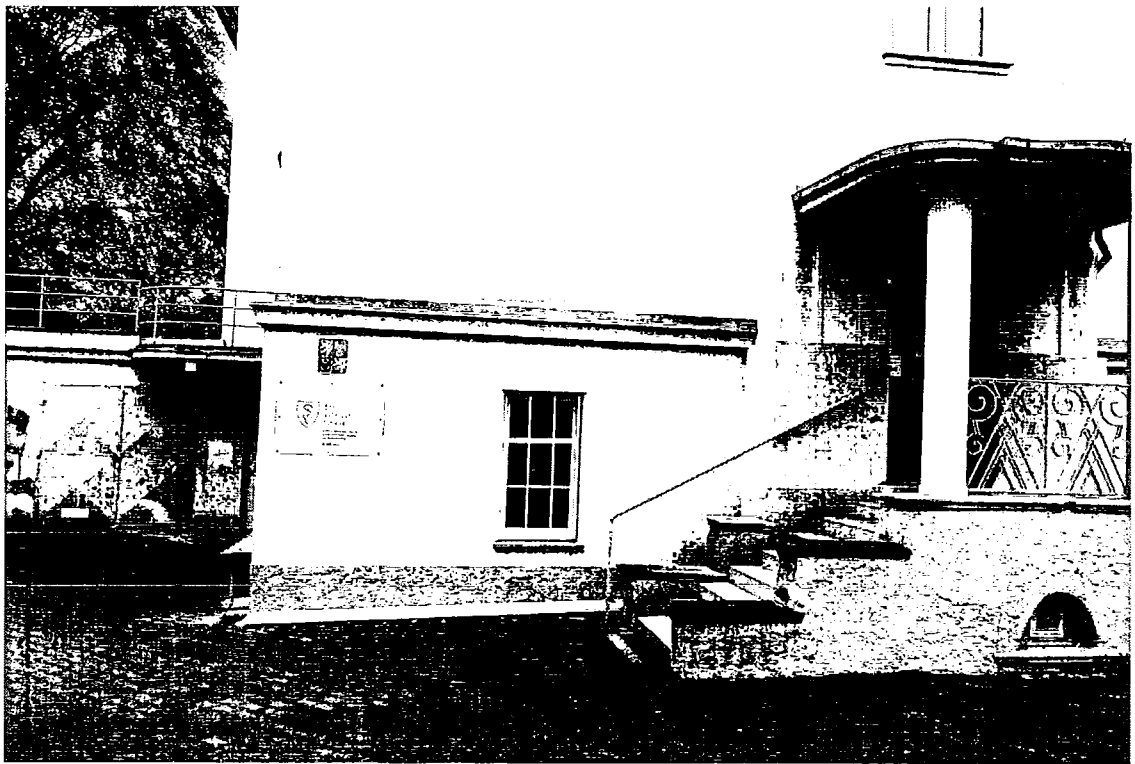
ZÁVADA poz. 1.1 Předložené vstupní schodiště a portikus

Vstupní dvoustranné schodiště je v havarijním stavu. Založené je na úrovni 1.podzemního podlaží. Svislé konstrukce v podzemní části cihelné, částečně poškozené, omítky odstraněné. Stěny neodizolovány od pronikání zemní vlhkosti a srážkových vod. Zastropení prefabrikovanými železobetonovými deskami se šířkou cca 300mm. Desky v nižších pozicích degradovány až na ocelovou výztuž. Konstrukce zajištěna výdřevou proti zřícení. Vnější plášť z hrubých omítek pod úrovní 1.NP poškozený a nesoudržný. Obklad schodišťových stupňů nepůvodní z keramické dlažby. Parapetní desky bočních zídek zakončeny původními hlavami z betonových výdusků. Hlavy lokálně poškozeny. Půlkruhový okenní otvor v čele pod vstupní podestou zazděn a opatřen nevhodnou větrací mřížkou. Zábradlí jenom na jednom výstupním rameni, na druhém chybí. Portikus tvořený dvěma sloupy a plochou zastřešovací deskou vzhledem ke svému věku v přiměřeném stavu.

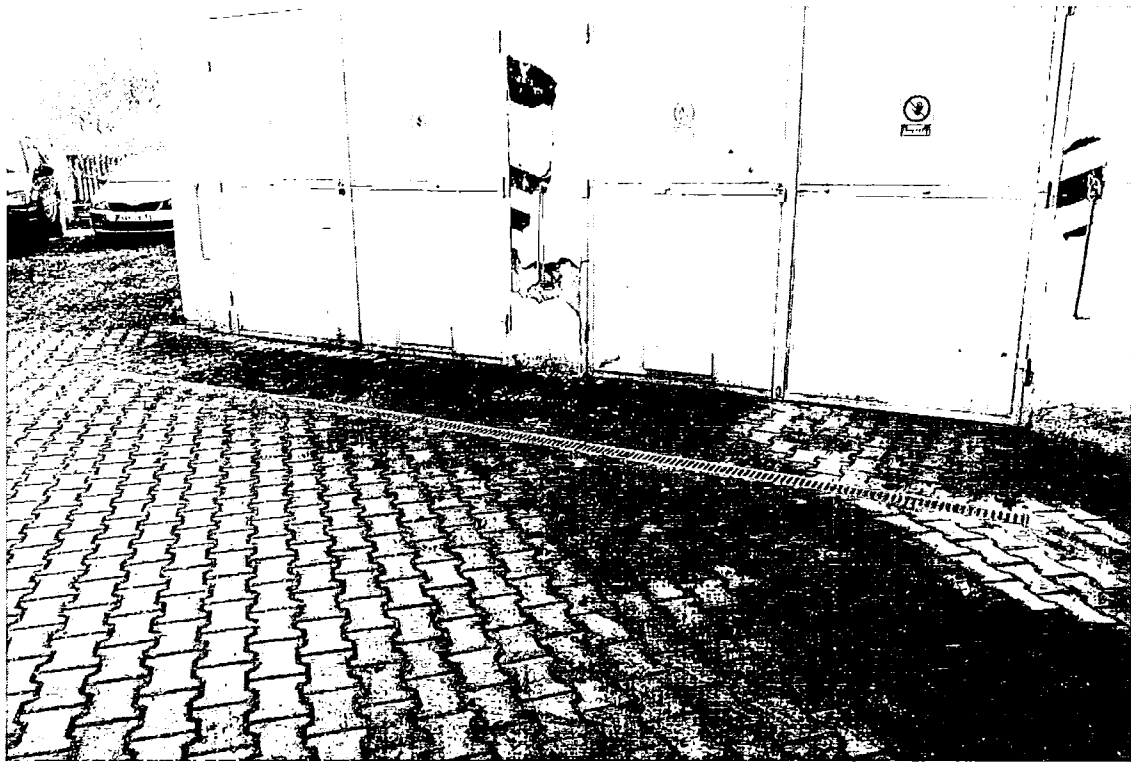
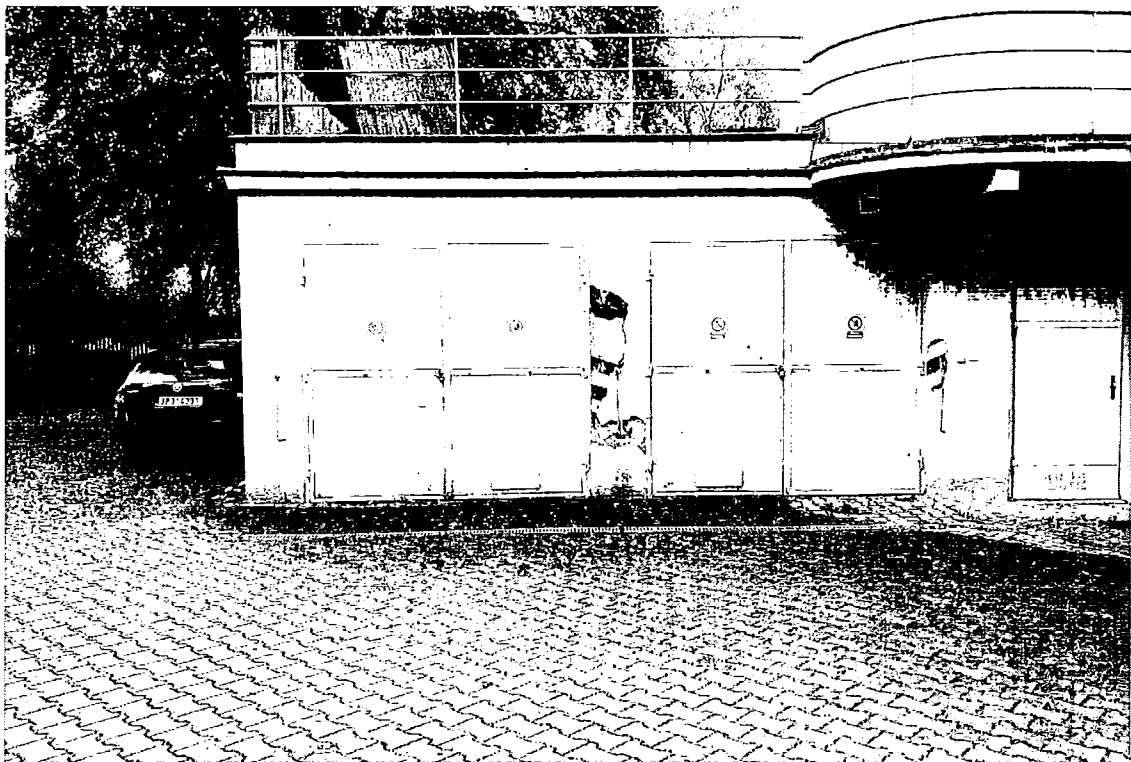
ZÁVADA poz. 1.2. Stěna s garážovými vraty a vstupem do skladu

Čelní stěna garáže s dvěma nepůvodními vraty s ocelového plechu. Stěna postává funkční izolace a je zasažena vztlínající vlhkostí. Poškození zejména na středním pilíři. Ocelová vrata i ocelové dveře jsou z funkčního i estetického hlediska nevyhovující. Ocelová vrata bude nutné nahradit segmentovými vraty s lepšími tepelně technickými vlastnostmi. Rovněž plechové dveře do skladu je nutné nahradit venkovními dveřmi s požadovanými vlastnostmi.

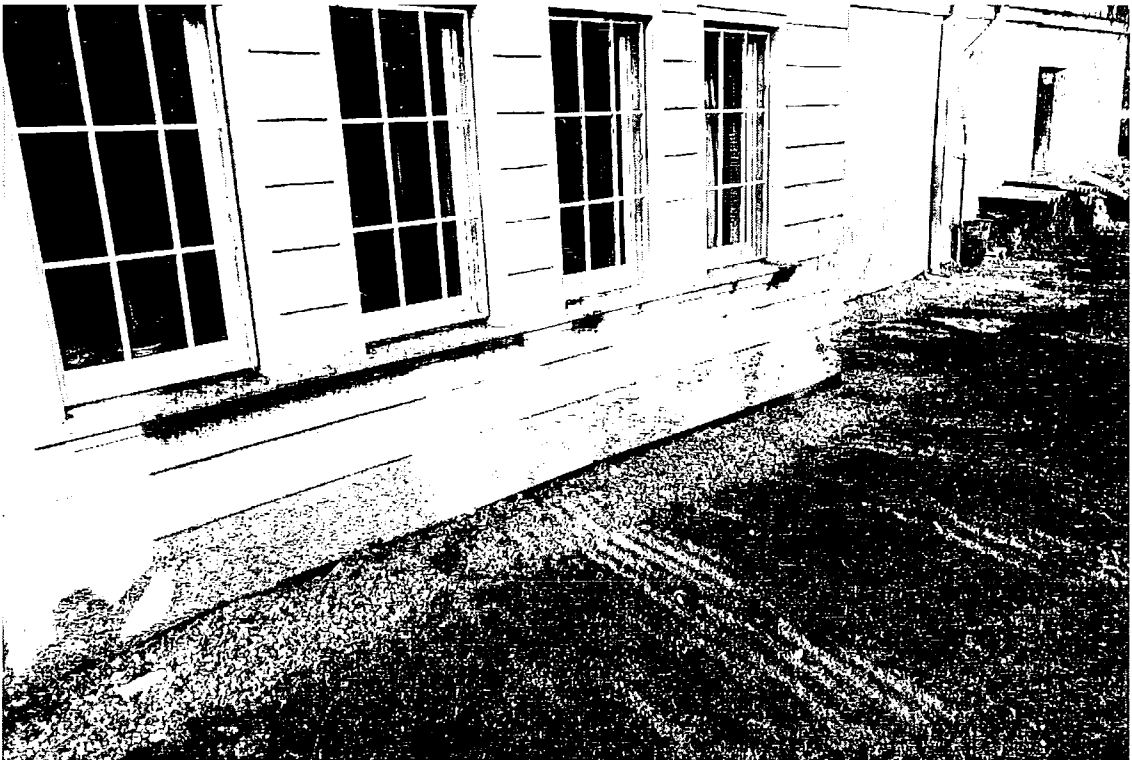
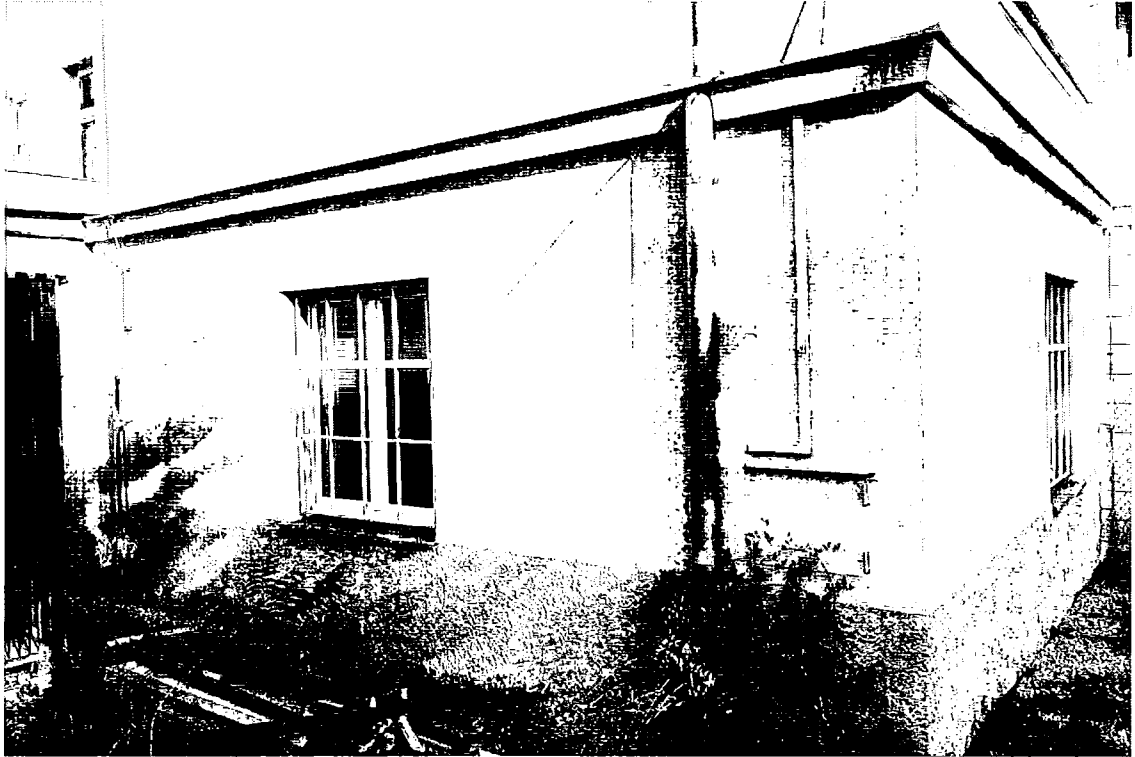
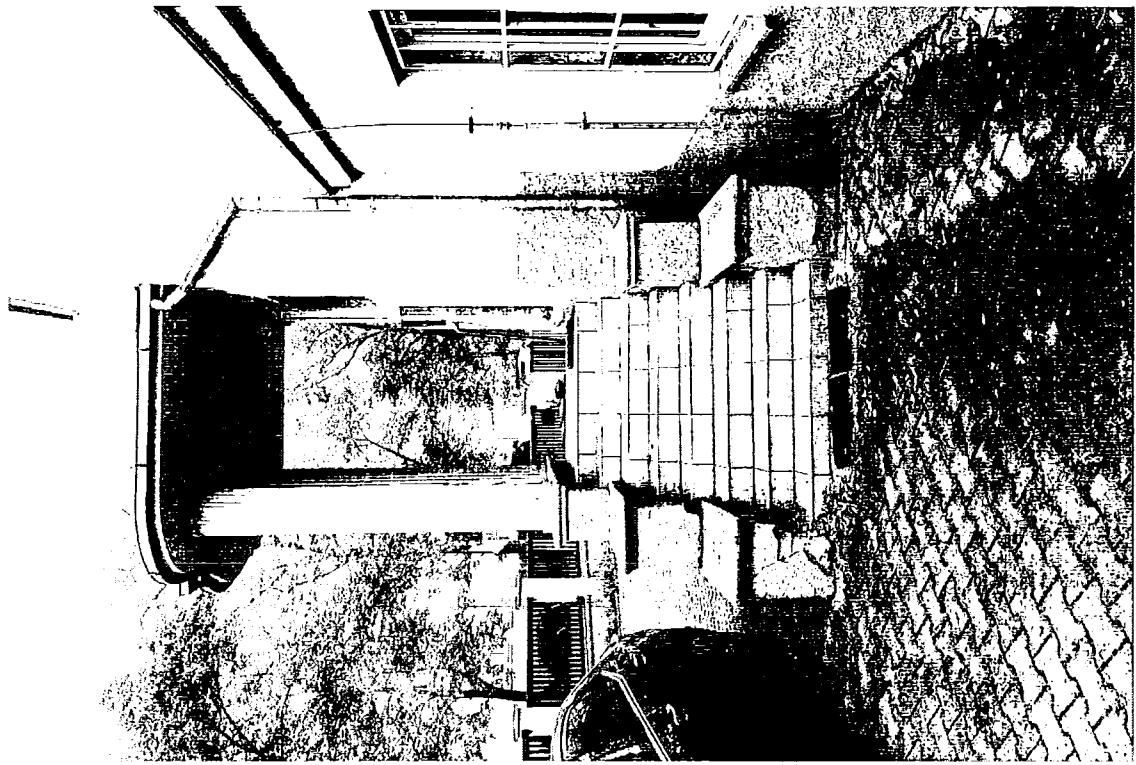
ZÁVADA poz. 1.3. Nedokončená ochrana proti zemní vlhkosti

Jedná se o dříve provedenou instalaci nopové folie podél základů budovy u které chybí zakončující krycí lišta bránící zatékání dešťových vod. Lišta je jen na malé části nopové clony. Na celém východním obvodu a na menší části z jihu a západu stavby lišta chybí. Bez provedení kopané sondy nelze posoudit zda je ochranná nopová folie ve své spodní části opatřena drenáží odvádějící vodu do nějakého vsakovacího objektu. Vzhledem ke skutečnosti, že se vlhkost místně objevuje i na vnitřním líci obvodových zdí je nutné provést další opatření.

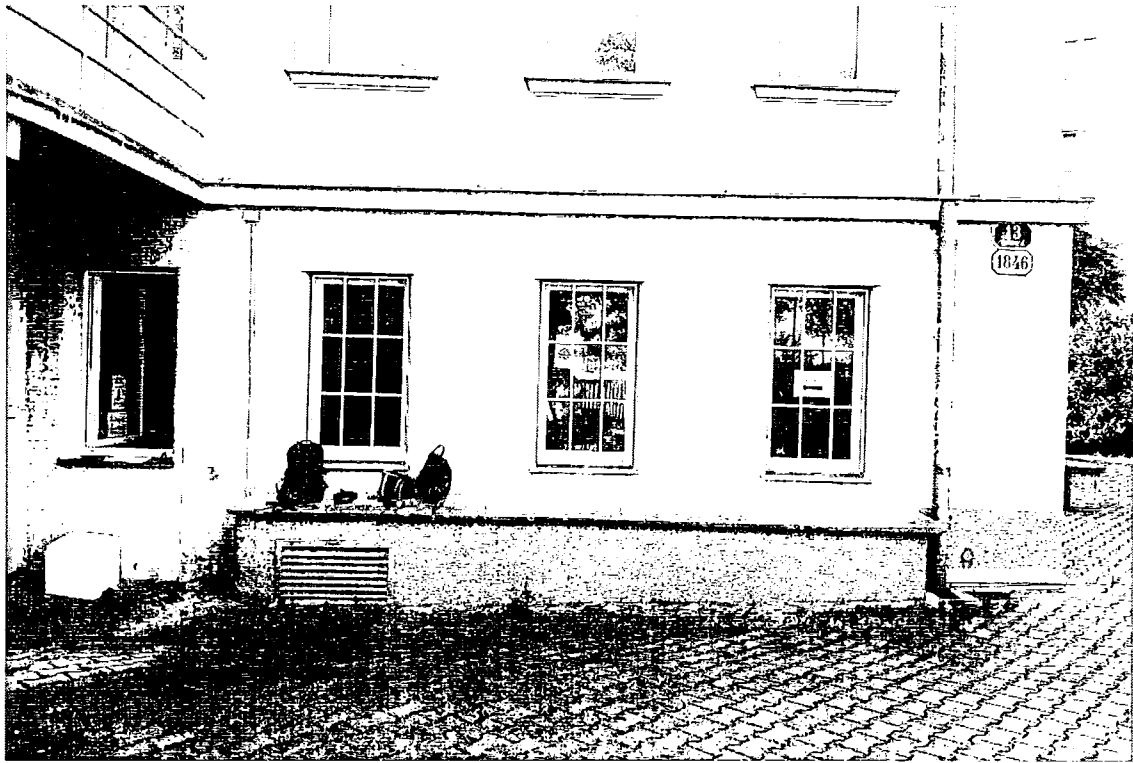
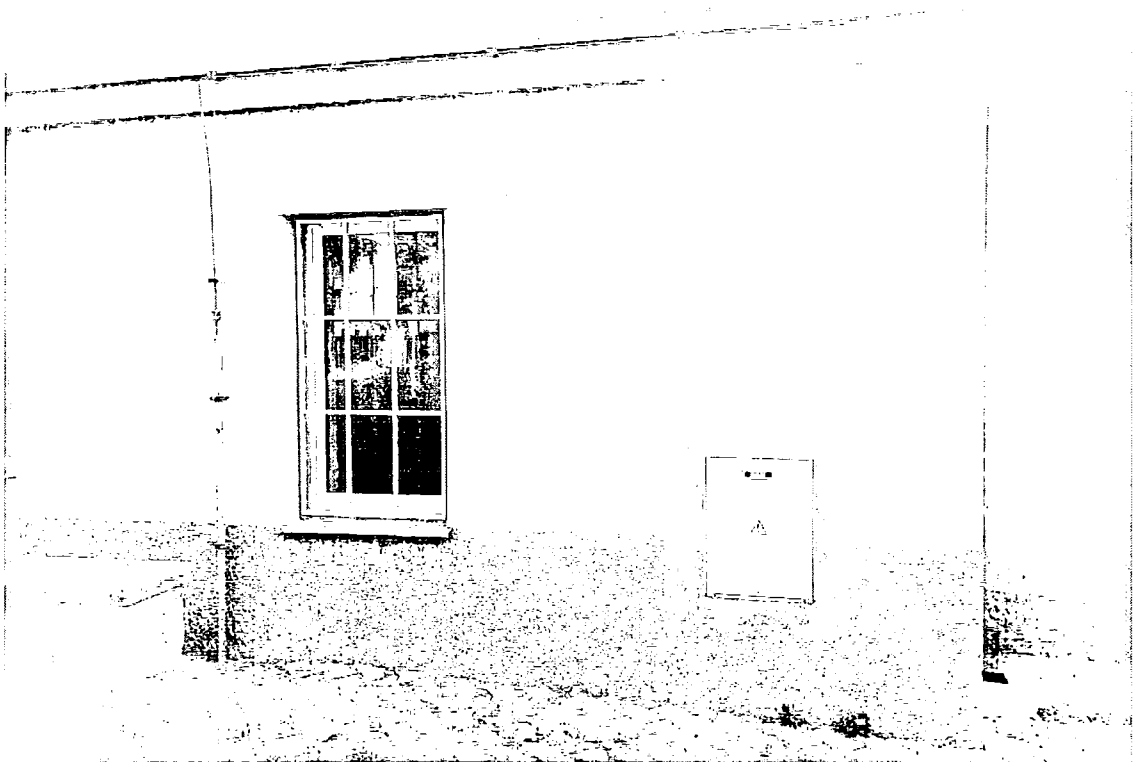
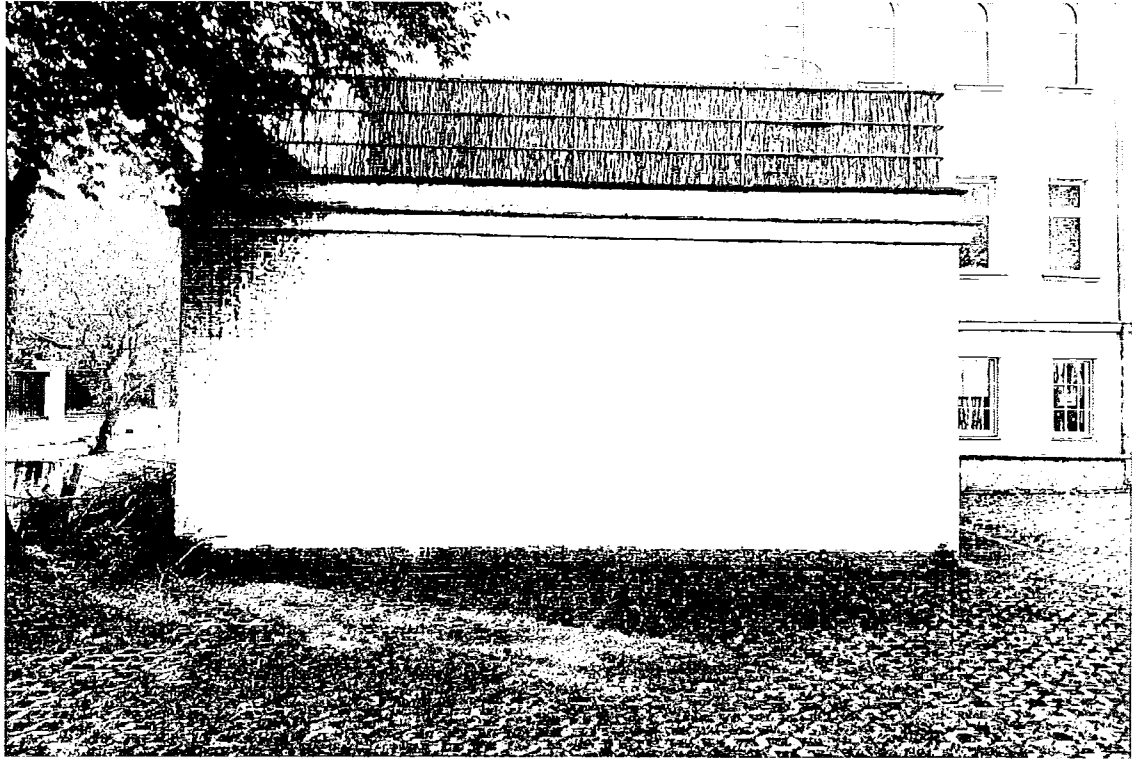
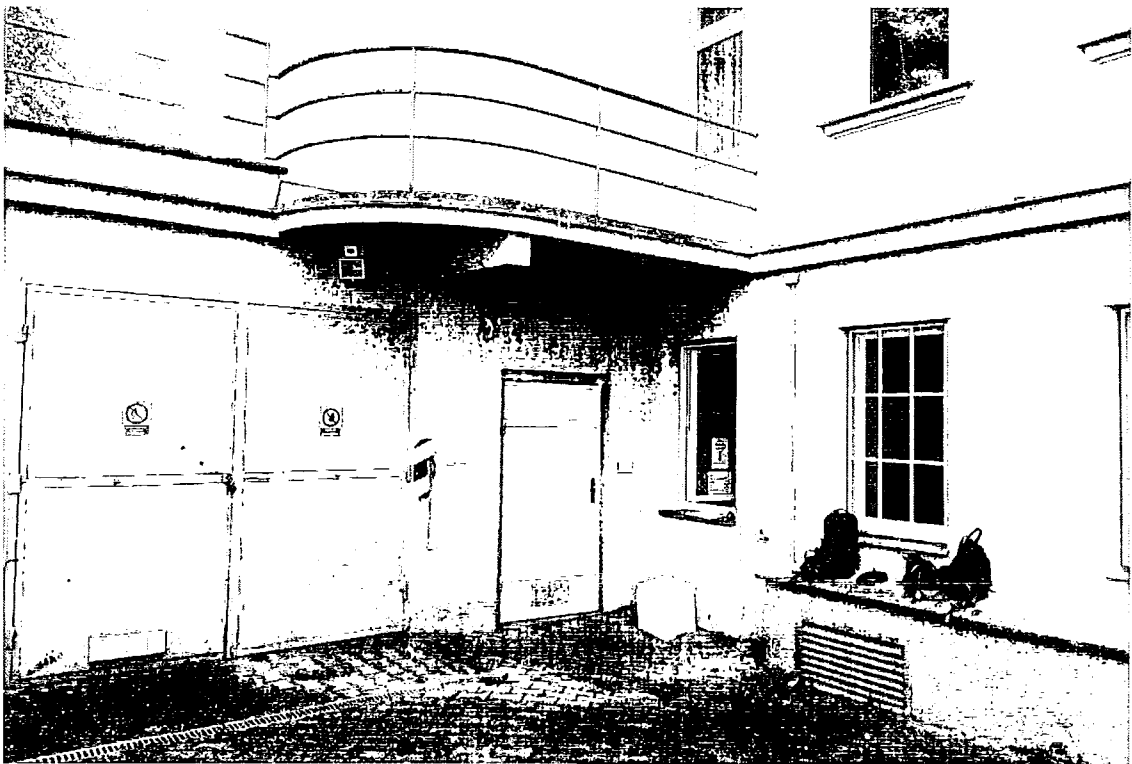
ZÁVADA poz. 1.4. Chybějící ochrana proti zemní vlhkosti

Na severní stěně garáže a na jihozápadním rohu objektu není provedena žádná vnější ochrana proti pronikání zemní vlhkosti. Vodorovná izolace svislého zdiva je zřejmě na kraji své životnosti a je nutné navrhnout vhodný způsob ochrany konstrukce.

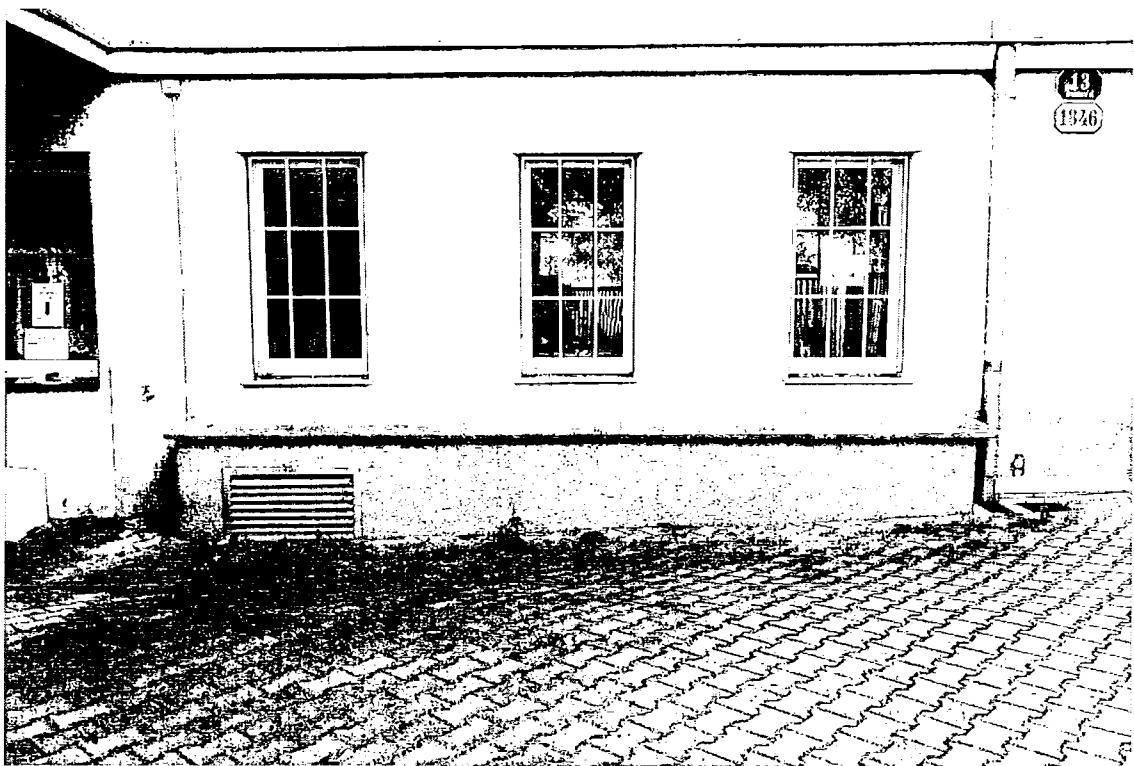
ZÁVADA poz. 1.5. Nadzemní větrací kanál

U severní fasády je přistaven větrací kanál sdružující větrání ze třech sklepních oken v kotelně. Jedná se o zděnou konstrukci zakrytou betonovou deskou ve spádu. Deska není opatřena klempířskou krytinou a kanál je vystaven přímo povětrnostním vlivům. Význam kanálu je problematický viz Závada poz. č.0.2.a zaslepil dvě ze tří sklepních oken. To způsobilo sníženou možnost sezoniho větrání kotelny. Bylo by vhodné proti původním sklepním oknům ve stěně kanálu osadit další dvě regulovatelné žaluzie a obnovit cirkulaci vzduchu.

ZÁVADA poz. 1.5. Naedzemní větrací kanál

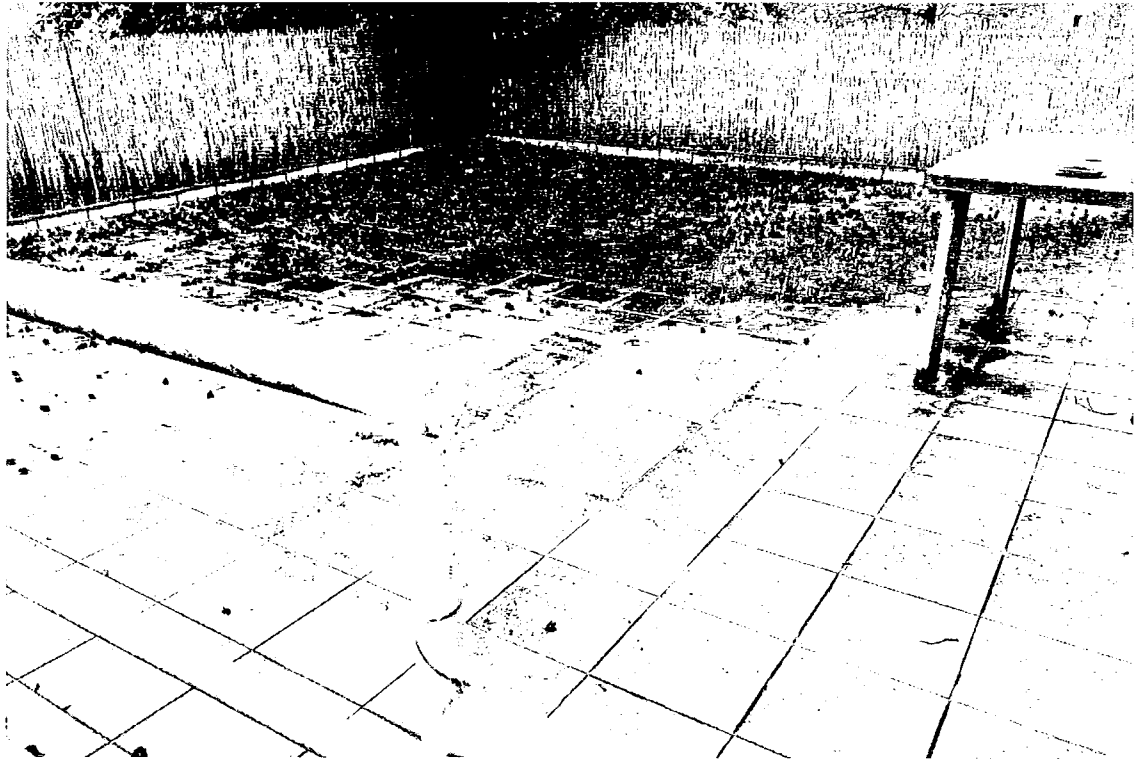
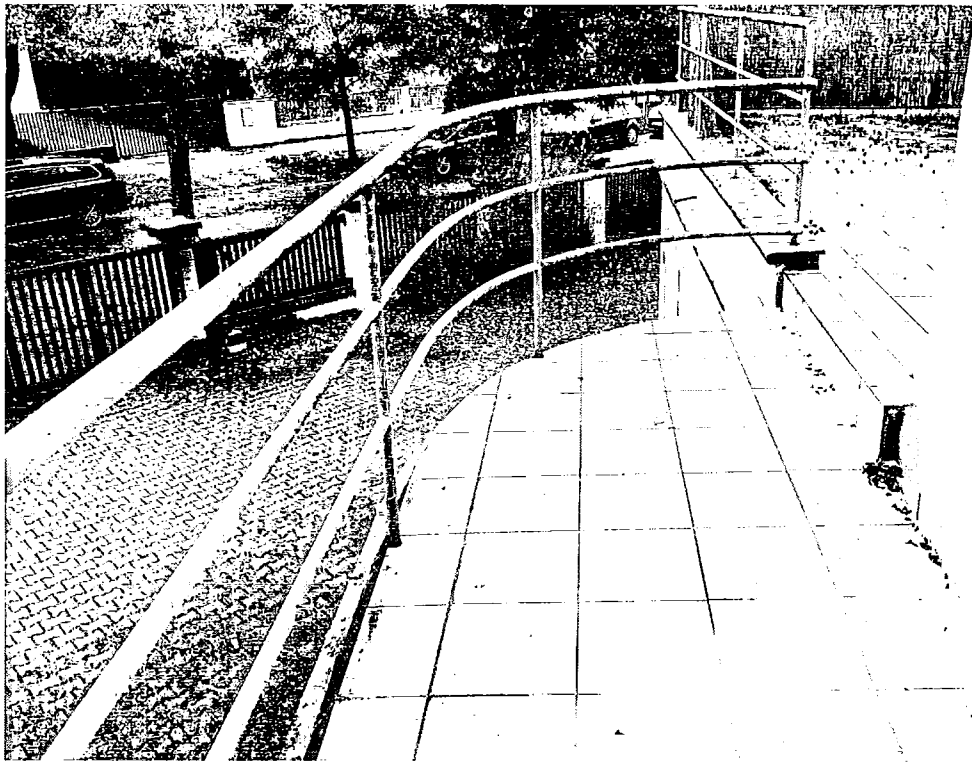
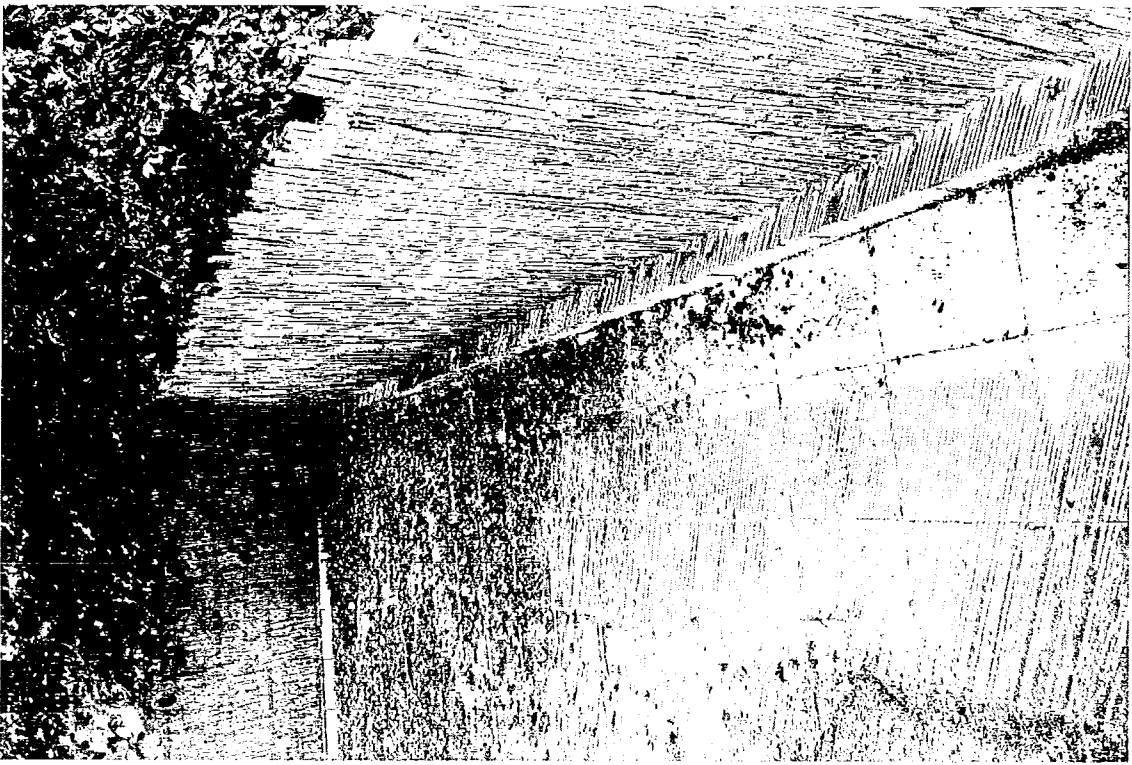
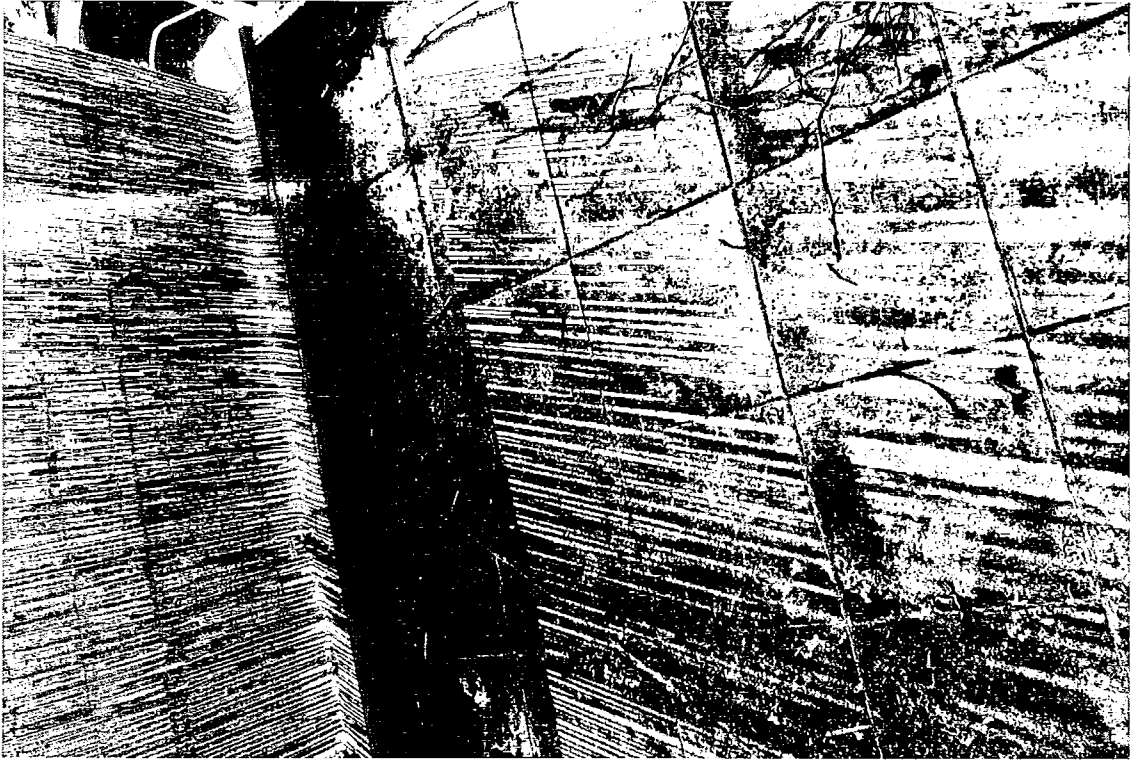
ZÁVADA poz. 2.1. Terasa nad garáží a skladem

Terasa nad garáží a skladem je opatřena teracovou betonovou dlažbou. Spádování je k jihovýchodnímu rohu terasy. Srážková voda je odváděna přepadem do dešťového svodu na severovýchodním rohu budovy. Spádování dlažby je nevyhovující, srážková voda nemůže z některých míst odtékat.
