PLZEŇ, DRUŽSTEVNÍ 1846/13, st.p.č.7560, p.p.č.7559/1, k.ú.PLZEŇ

**OPRAVA OBJEKTU KRAJSKÉ
 VETERINÁRNÍ SPRÁVY PLZEŇ**

STAVEBNĚ TECHNICKÝ PRŮZKUM

OPRAVA OBJEKTU STAVEBNĚ - TECHNICKÝ PRŮZKUM

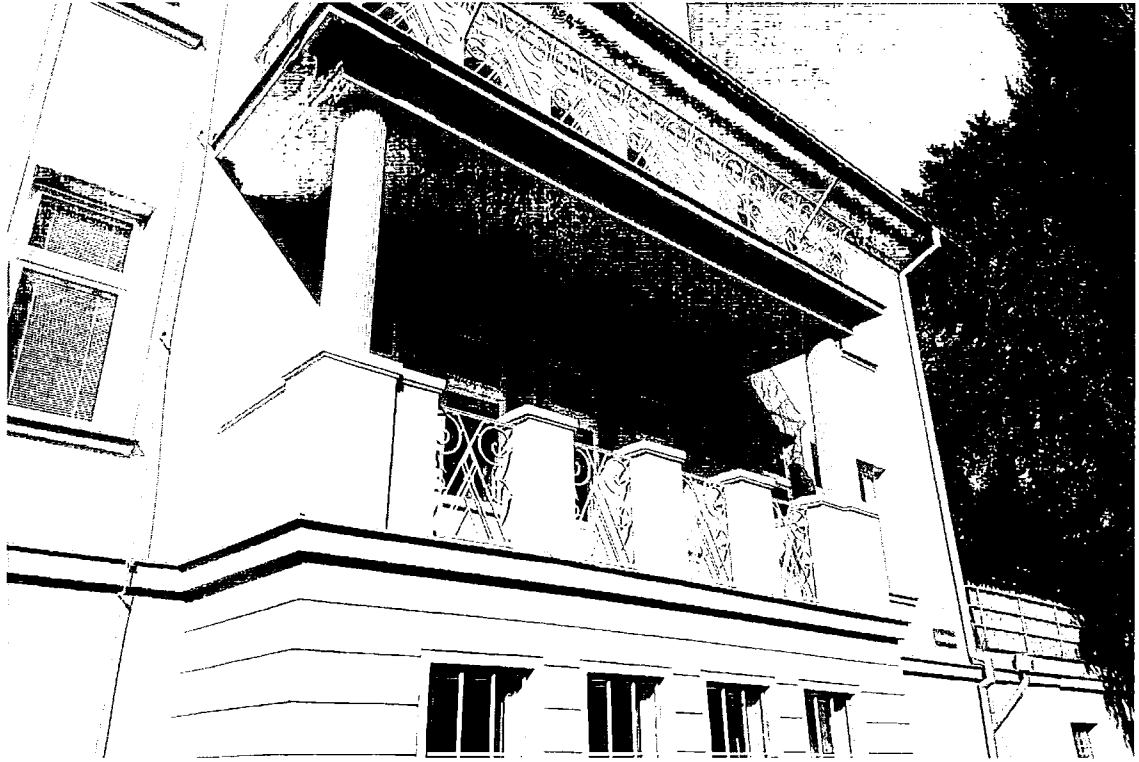
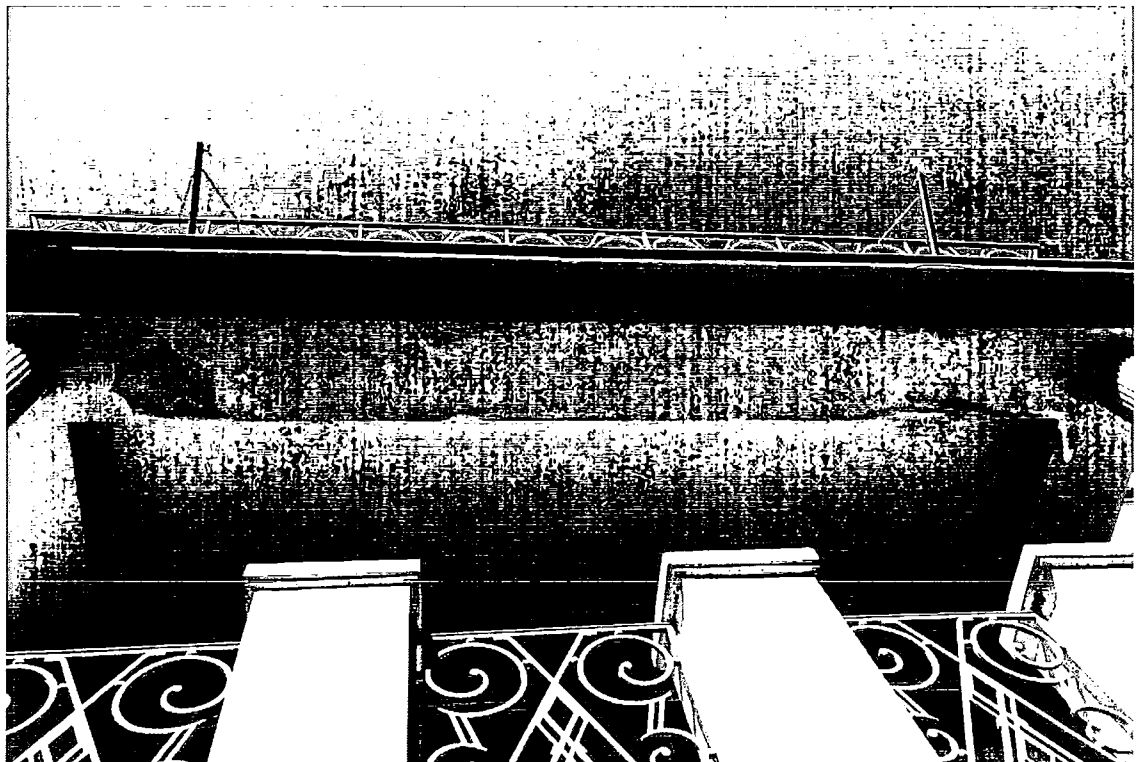
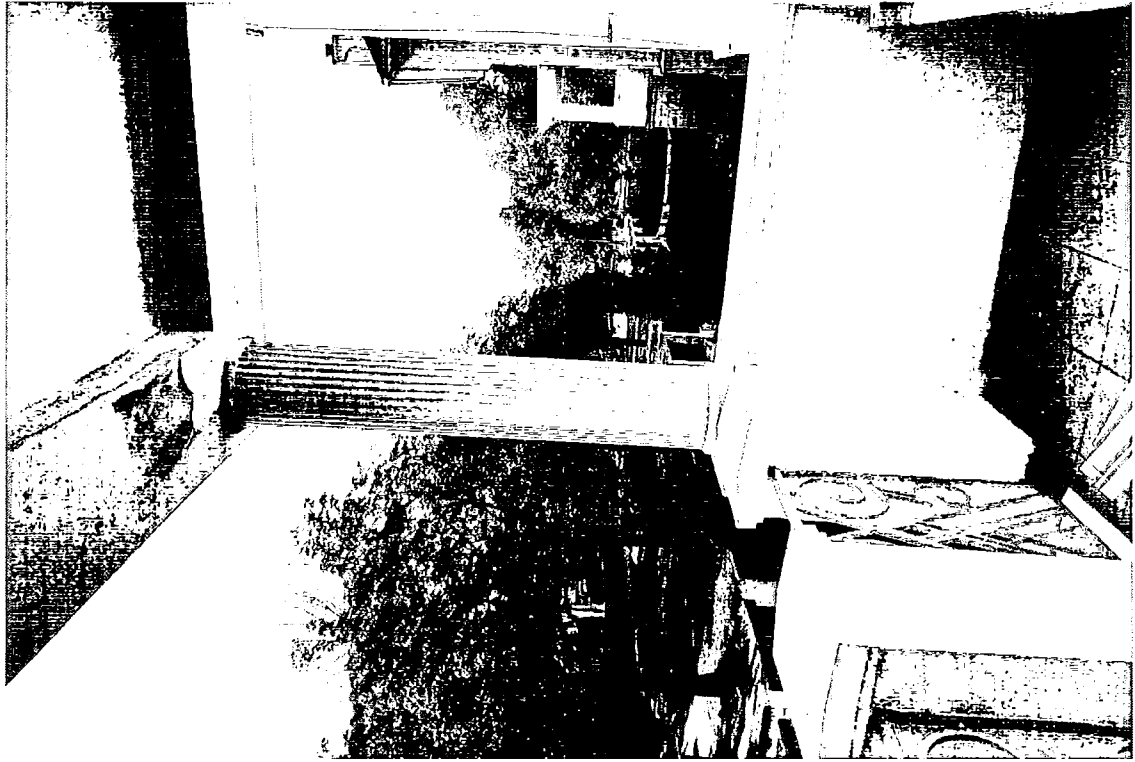
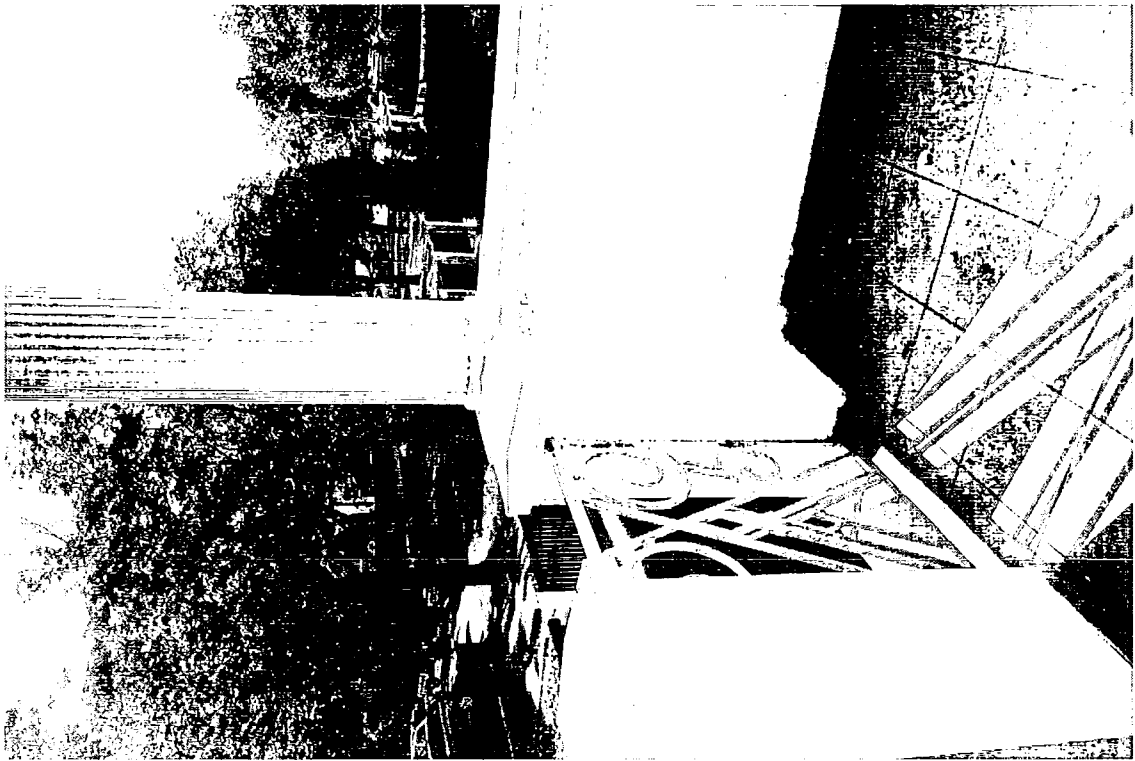
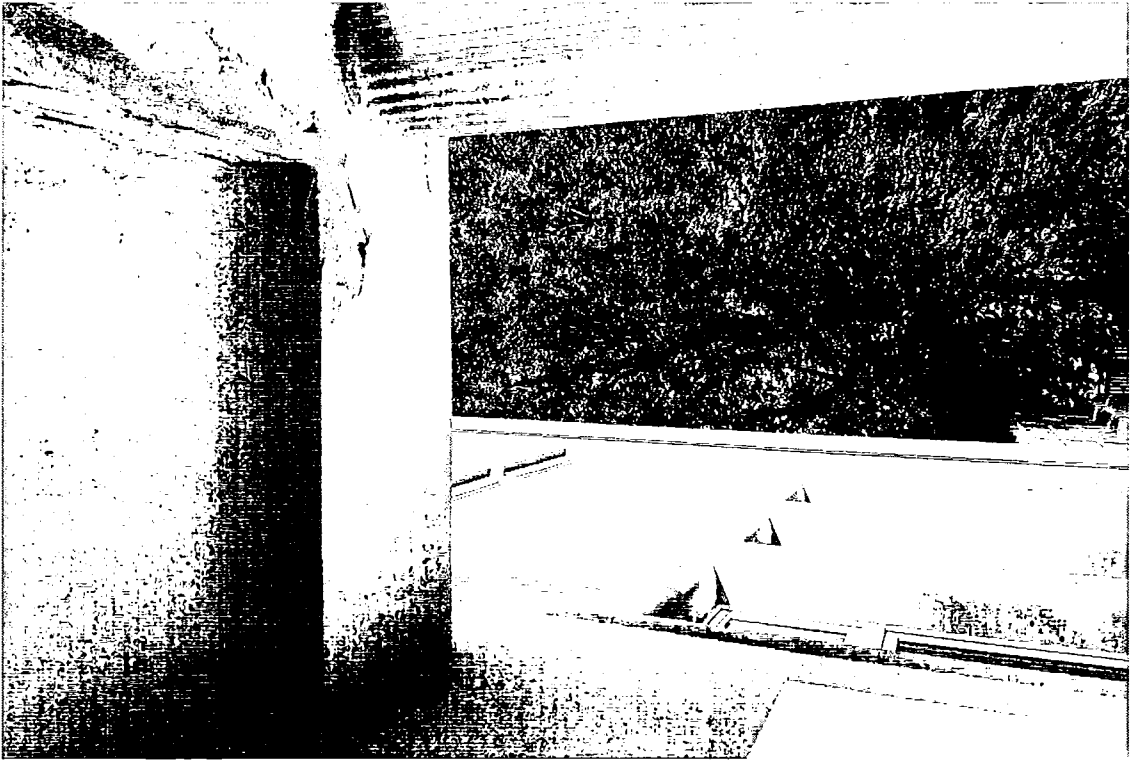
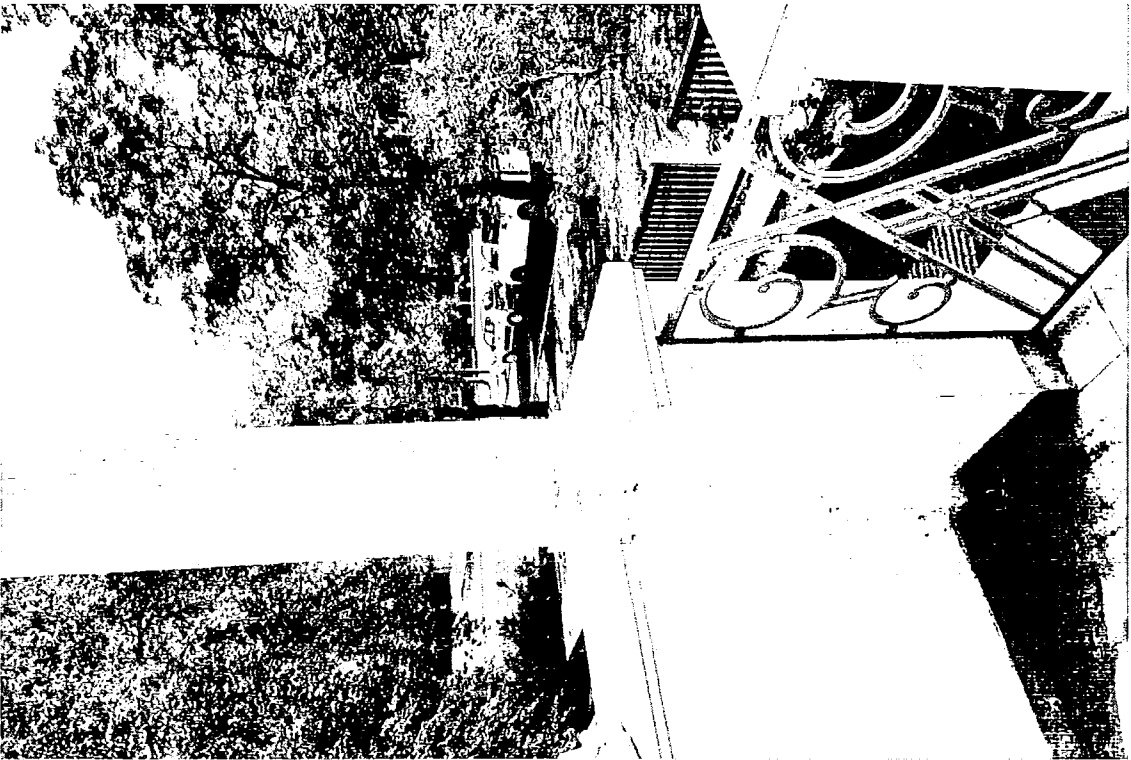
ZÁVADA poz. 2.2. Krytá lodžie

Krytá lodžie ve východní fasádě je přístupná balkónovými dveřmi z 2.NP. Povrch je kryt keramickou dlažbou. Zábradlí tvoří vyzdívané sloupky a boční strany s vloženými kovovými poli. Vyzdívané konstrukce jsou zakončeny cementový potěrem. Vzhledem ke svému věku jsou konstrukce v přiměřeném stavu. Poškozené je zastropení a horní římsy lodžie. Poruchy jsou způsobeny zatékáním srážkové vody do konstrukce s následným střídáním mrazových cyklů.

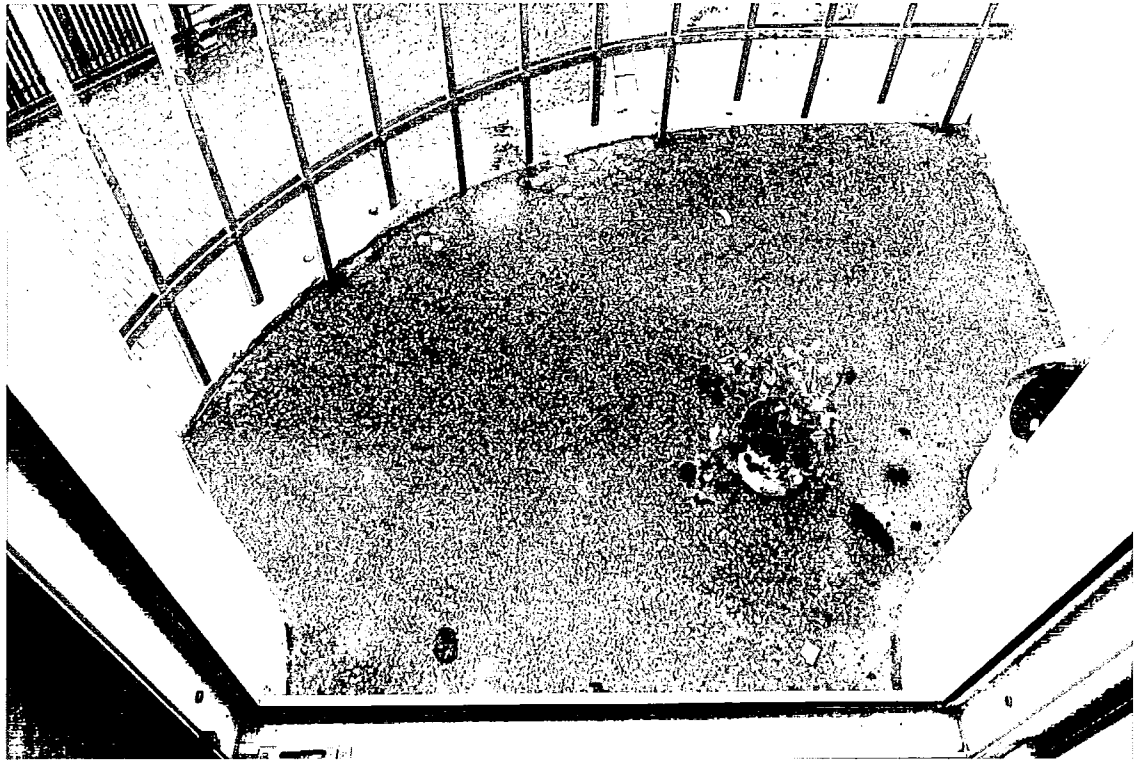
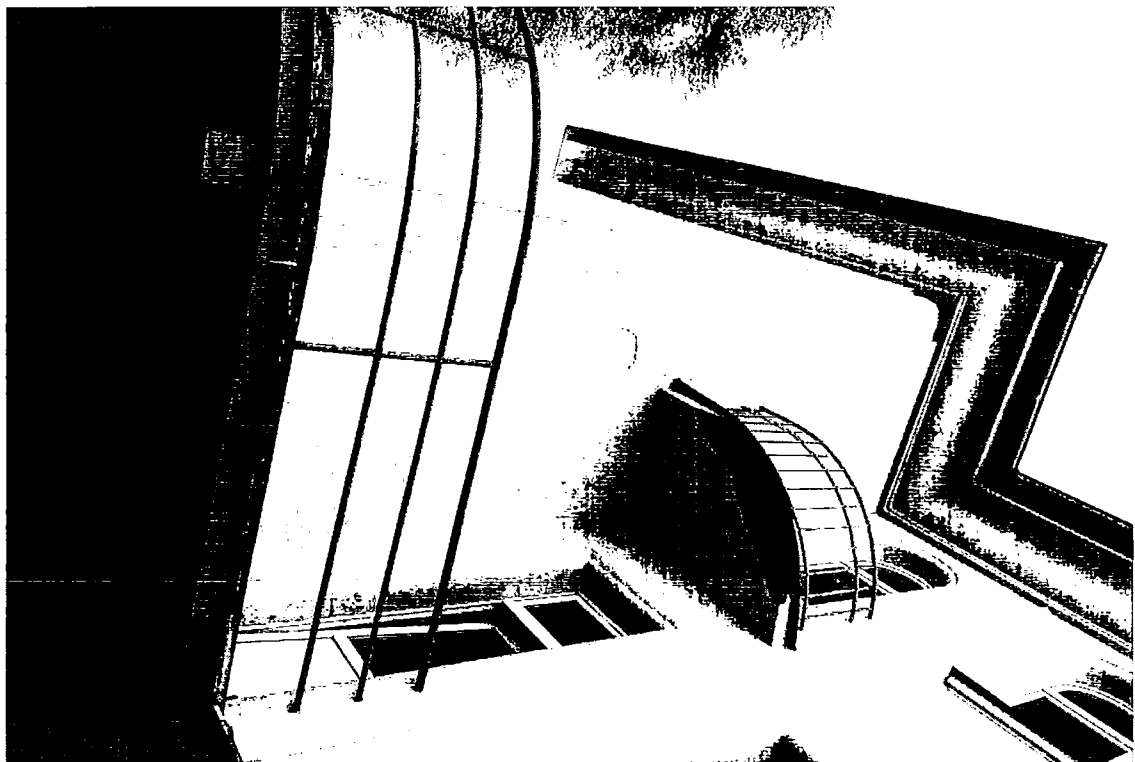
ZÁVADA poz. 3.1. Rohový balkon

Rohový balkon v rizalitu severní fasády je poškozen odpadnutím části omítky z čela a ze spodní části. Závada je způsobena poruchou okapního plechu klempířského lemování. Do konstrukce zatéká srážková voda a následné mrazové cykly

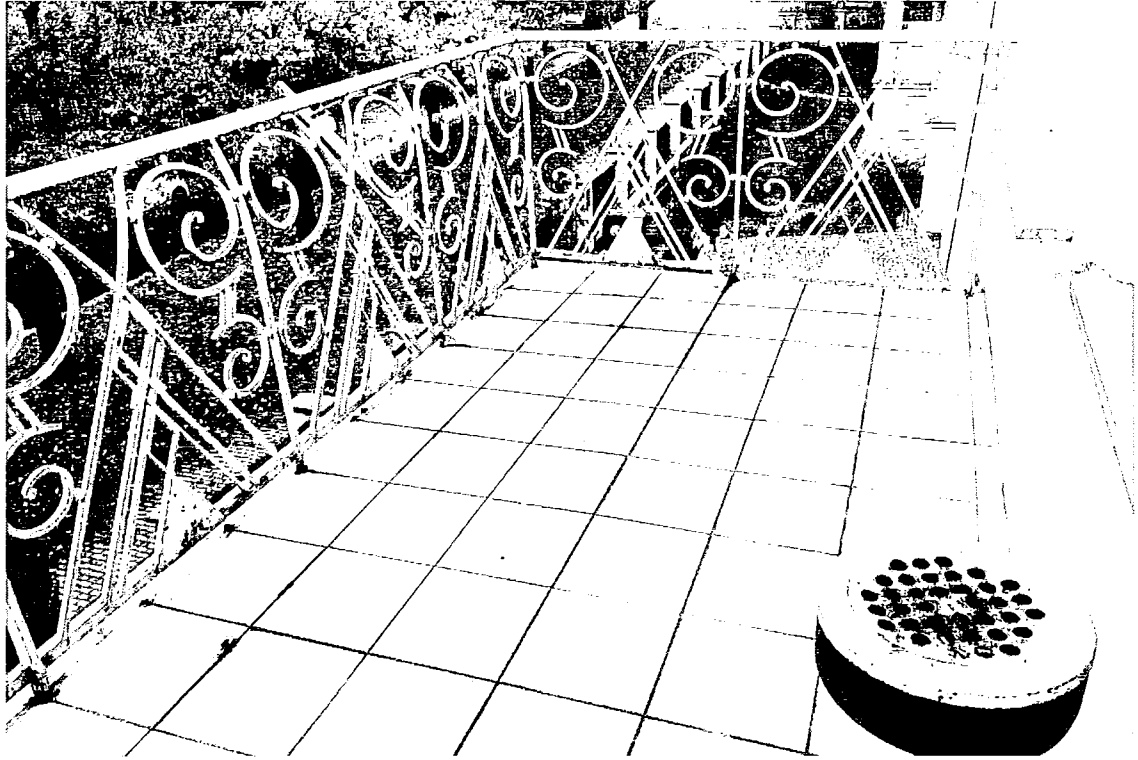
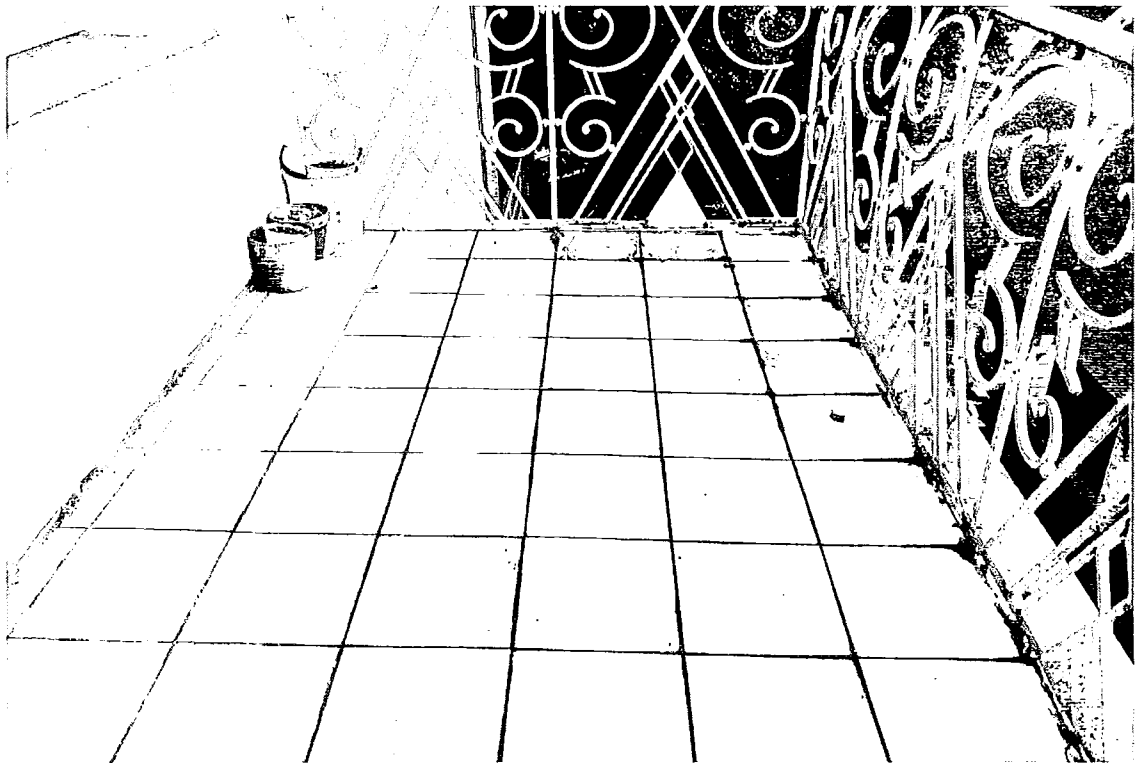
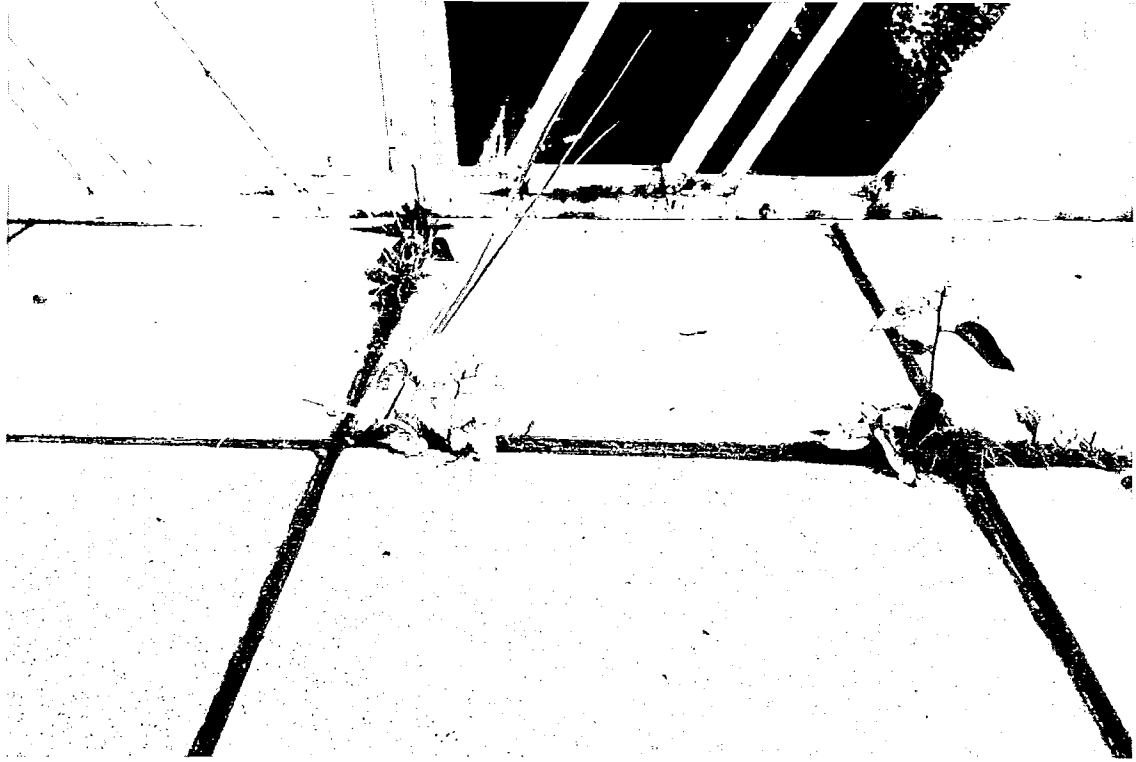
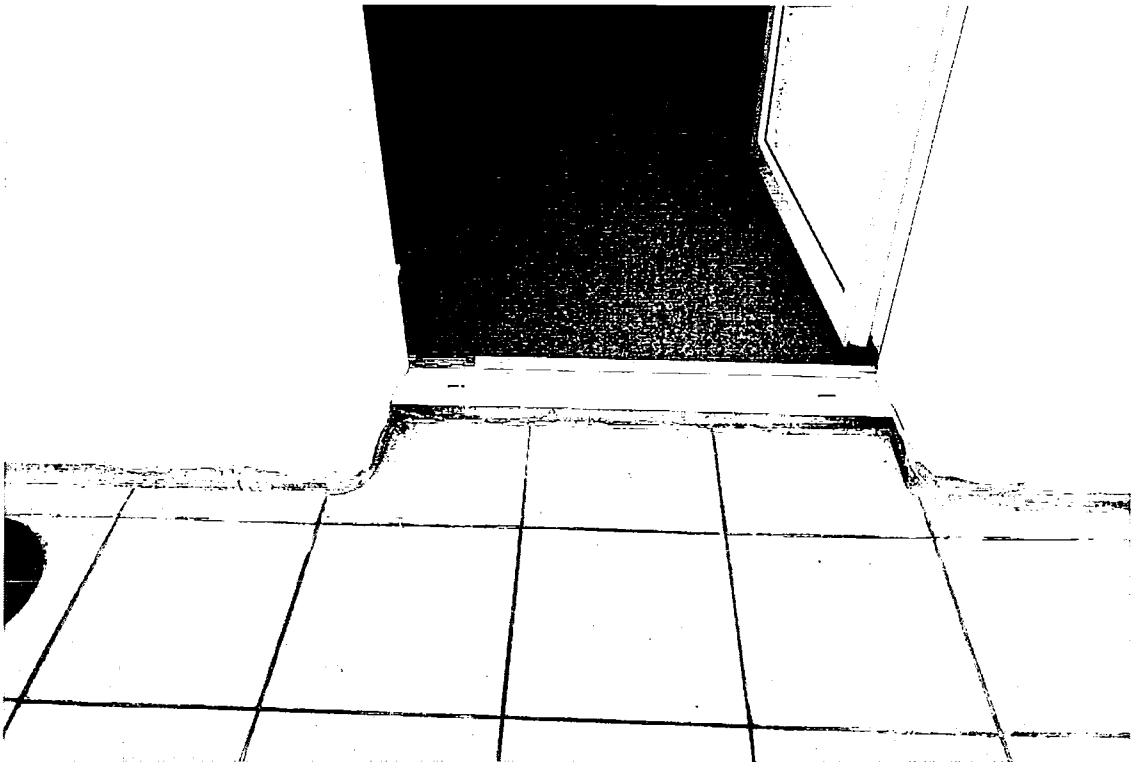
ZÁVADA poz. 3.2. Balkon nad lodžii

Balkon nad lodžii ve východní fasádě pokrytý keramickou dlažbou zakončenou okapním plechem. Spojení dlažby a plechu není těsné, Srážková voda prosakuje do konstrukce balkonu a poškozuje povrchové vrstvy na spodním líci.

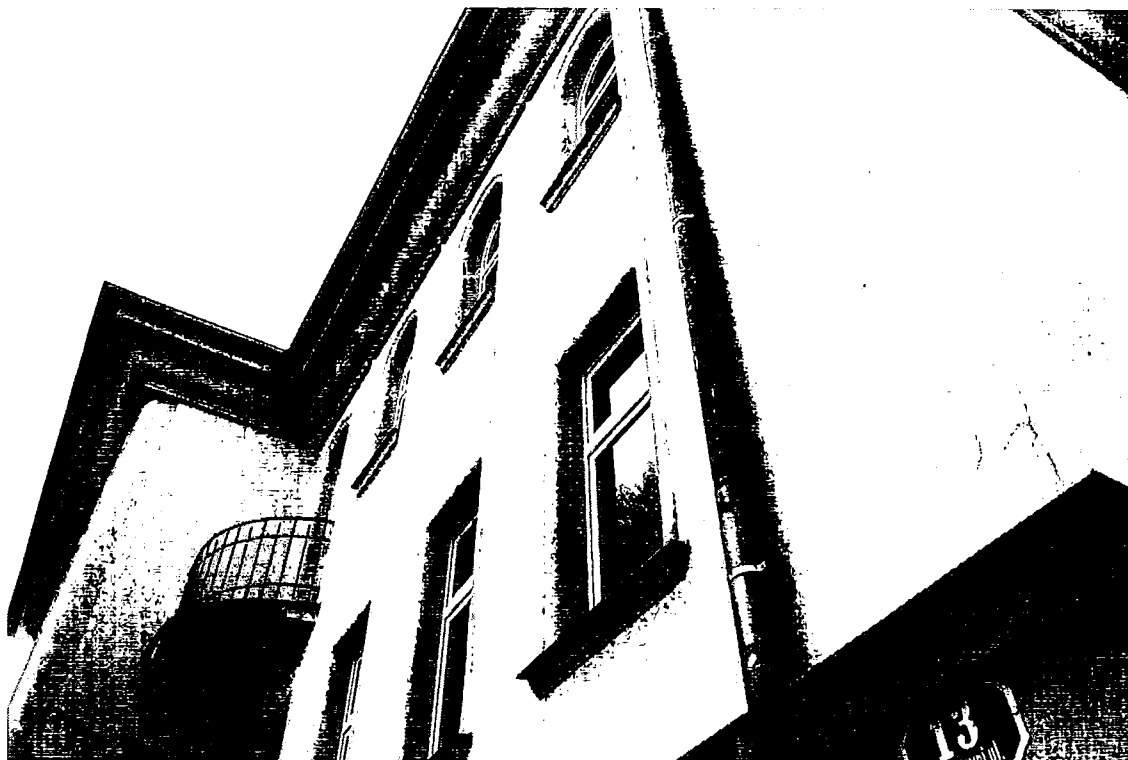
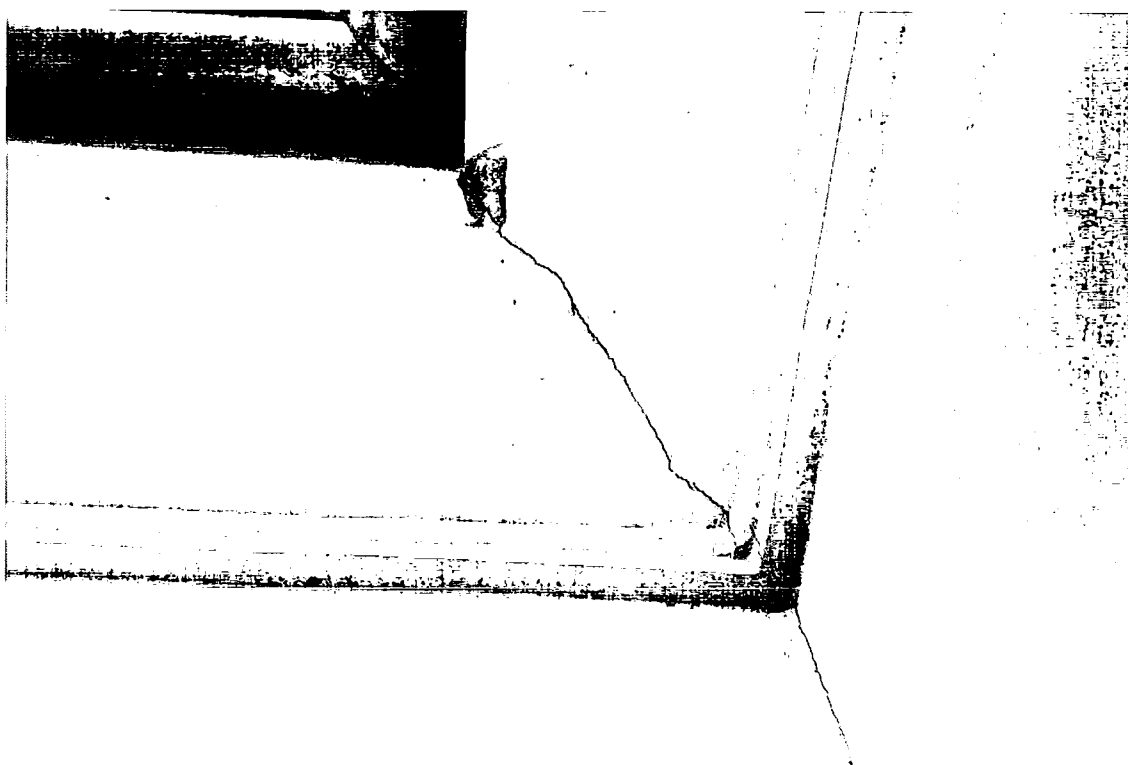
ZÁVADA poz. 3.3. Hlavní římsa nad rohovým balkónem

Hlavní římsa ve vnitřním rohu je nespojitá a rozdělena výraznou prasklinou, která částečně pokračuje zdívkem cca 1 metr dolů. Pro zjištění aktivity poruchy je zapotřebí provést sádrové pásy a sledovat případné pohyby. Na základě další důkladné prohlídky v krovu budovy zjistit příčinu poruchy.
